# Technical *Info*

## Zmiana typu paska wielorowkowego w modelu Renault z silnikami 1,4 /1,6 16 V z klimatyzacją K4J/ K4M

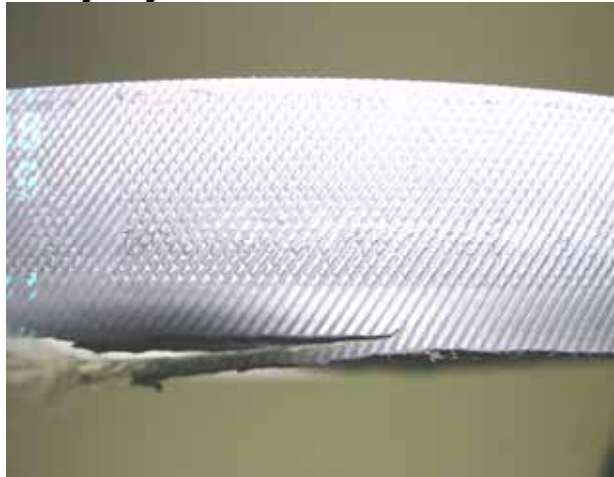
rys. 1

Paski wielorowkowe w starszych pojazdach mają 6 żeberek (6 PK 1748).

Wersja wycofana

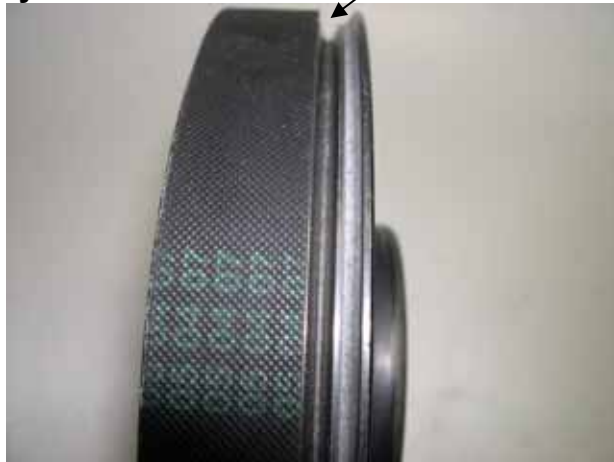
rys. 2

Nowa wersja ma ich tylko 5 (5 PK1750), aby odstęp paska od agregatów był większy i wg firmy Renault właśnie ten pasek powinien być wszędzie montowany.

Nowy pasek z 5 żeberkami należy założyć na zewnętrzne rowki koła pasowego. Wewnętrzny rowek powinien zostać pusty. W związku z tym należy również sprawdzić działanie generatora na biegu jałowym. Należy również przeprowadzić kontrolę pompy hydraulicznej wspomagania kierownicy pod kątem luzu osiowego. (błąd zbieżności !)

Przed założeniem rowkowych kół pasowych należy je oczyścić ze ścieru za pomocą szczotki drucianej!
