Technical *Info*

Zmiana napinacza CT 522 K4 na CT 522 K1 Renault Master, Trafic i Jeep Cherokee

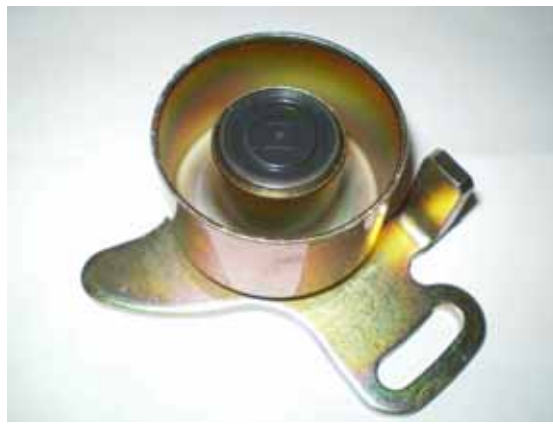
rys. 1

W dostarczonej wersji w zestawie jest inny napinacz, niż zamontowany w samochodzie.

Zastępowana wersja
