ZESTAW WAŁKA ROZRZĄDU 225411 DLA VW, AUDI I SKODY Z SILNIKAMI 2.5TDI V6 INFORMACJA TECHNICZNA NR 1001

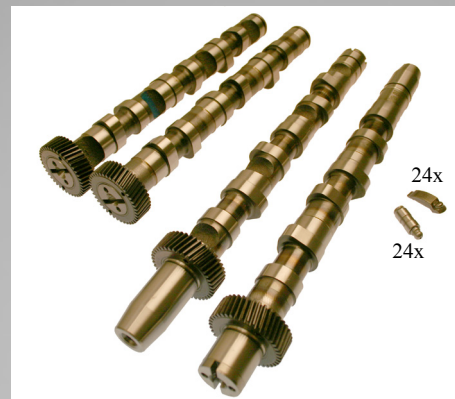
Podwyższone zużycie w miejscach styku pomiędzy wałkami rozrządu i popychaczami. W wyniku tego z czasem stopniowa utrata mocy, nierówna praca silnika i częściowo także szarpanie silnika. Zużycie zaczyna się często już po 120 tys. km.

Często są stosowane oleje, które nie odpowiadają specyfikacji dopuszczonej przez producenta pojazdu. Do tego dochodzą jeszcze przekroczone okresy wymiany oleju. Sposób konstrukcji głowic cylindrów w silnikach V6 TDI powoduje, że są one bardzo wrażliwe na stosowanie nieprawidłowych środków smarnych.

Wymiana danych części w całym zestawie, nie tylko uszkodzonych elementów. Z zasady należy także wymienić olej silnikowy i filtr oleju. Dodatkowo zaleca się zdemontowanie dolnej miski olejowej po to, aby usunąć ewentualnie oderwane części układu rozrządu i popychaczy.
